MÉXICO:

Un camino hacia
la resiliencia

Septiembre 2017:
al interior de los dos sismos

**El método postsismo
de SURA:**
ir más allá de los daños

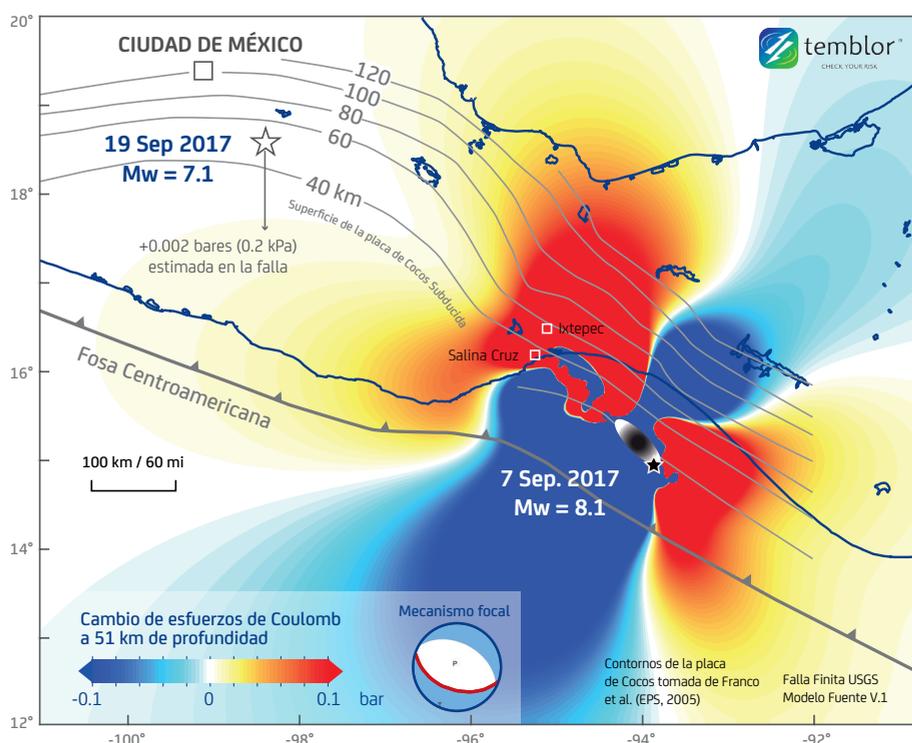
El aumento de esfuerzos generado por la ocurrencia del sismo de Chiapas (Mw = 8.1) corresponden a los colores más fuertes, mientras que los colores claros indican una incidencia del sismo muy baja e incluso insignificante en esas regiones.

pregunta el Ph.D. Ross Stein y el equipo de Temblor Inc. estudió los dos sismos, con el fin de estimar la posible relación entre ellos. Para esto, evaluó el impacto potencial que el sismo de Chiapas pudo haber tenido sobre el sismo de Puebla, mediante un análisis de transferencia de esfuerzos. Los resultados de este análisis le permitieron concluir al equipo de Temblor Inc., que el sismo de magnitud 8.1 (Mw) registrado el 7 de septiembre en Chiapas no generó esfuerzos sobre la falla que dio origen al sismo registrado en Puebla 12 días después. Tal como lo expresa el Ph.D. Ross Stein en su publicación sobre este análisis: "Al calcular los esfuerzos generados por el sismo de Mw = 8.1 en Chiapas sobre la falla que generó el sismo de Mw = 7.1 en Puebla, encontramos que los esfuerzos experimentados en esta son tan pequeños, que incluso son menores a los generados al frotar los dedos de la mano.

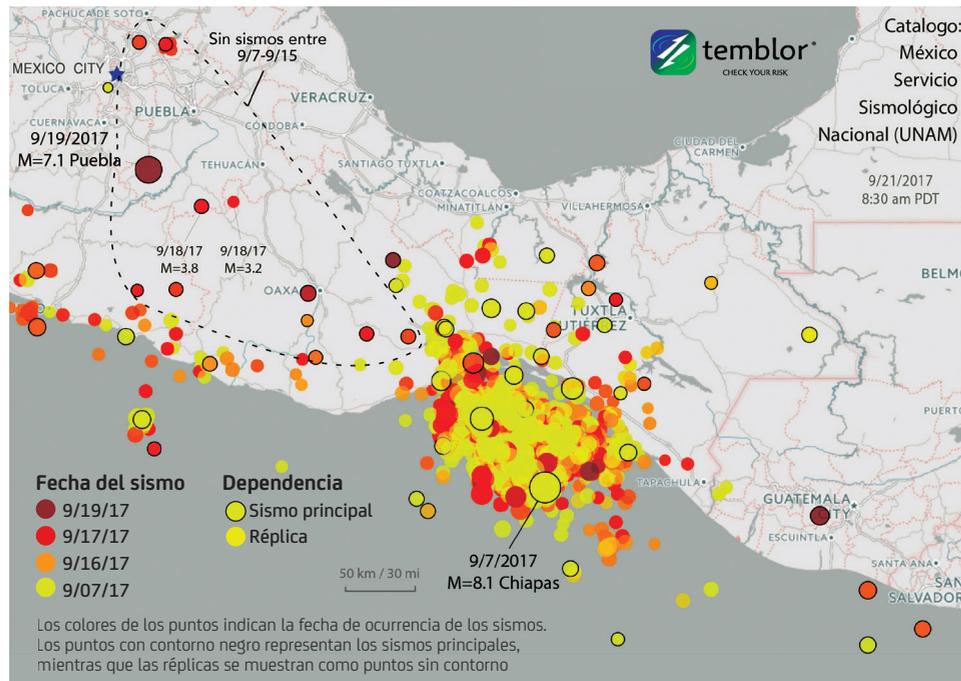
Localización de los sismos registrados en México entre el 7 y el 19 de septiembre.

revisar la distribución de los puntos donde se originaron las réplicas del sismo del 7S en Chiapas (Mw = 8.1), no se encontró ninguna réplica cerca de la región donde se presentó el sismo del 19S en Puebla (Mw = 7.1). De este análisis se concluye que los esfuerzos transmitidos por el sismo del 7S en Chiapas sobre la falla que dio origen al sismo del 19S en Puebla son despreciables, y, en ese sentido, no hay relación entre estos dos sismos.

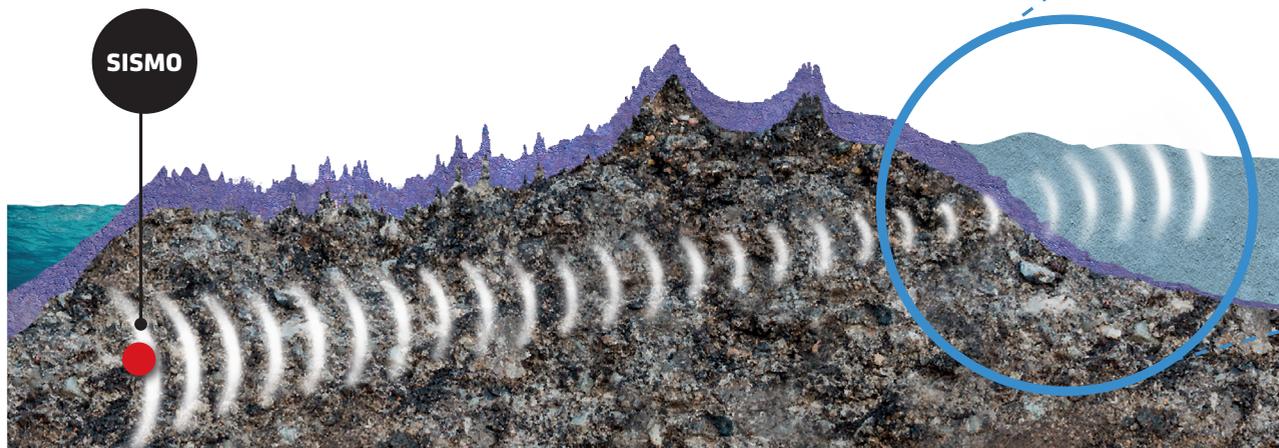
Perfil esquemático 400 km

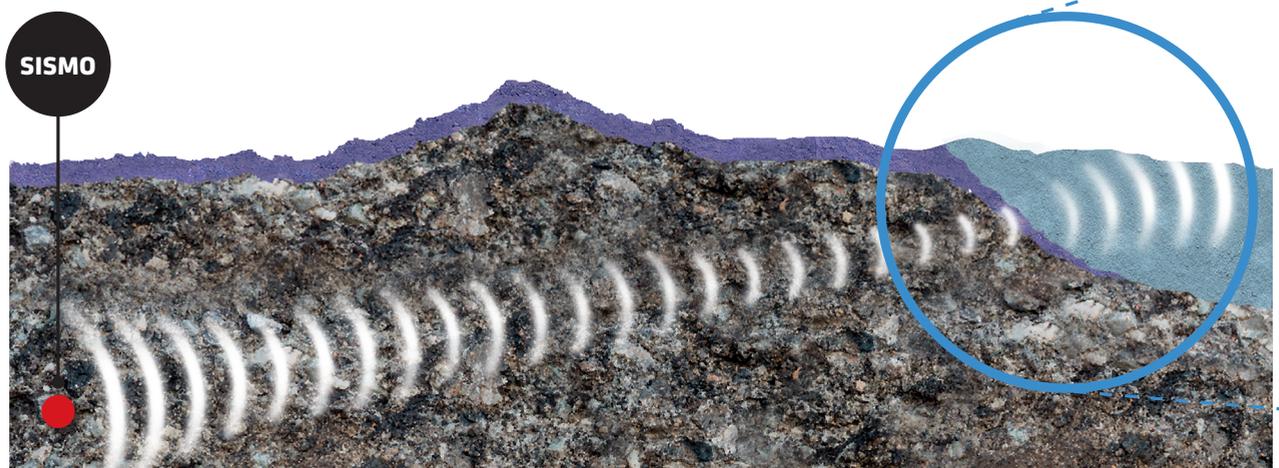
Perfil esquemático 120 km

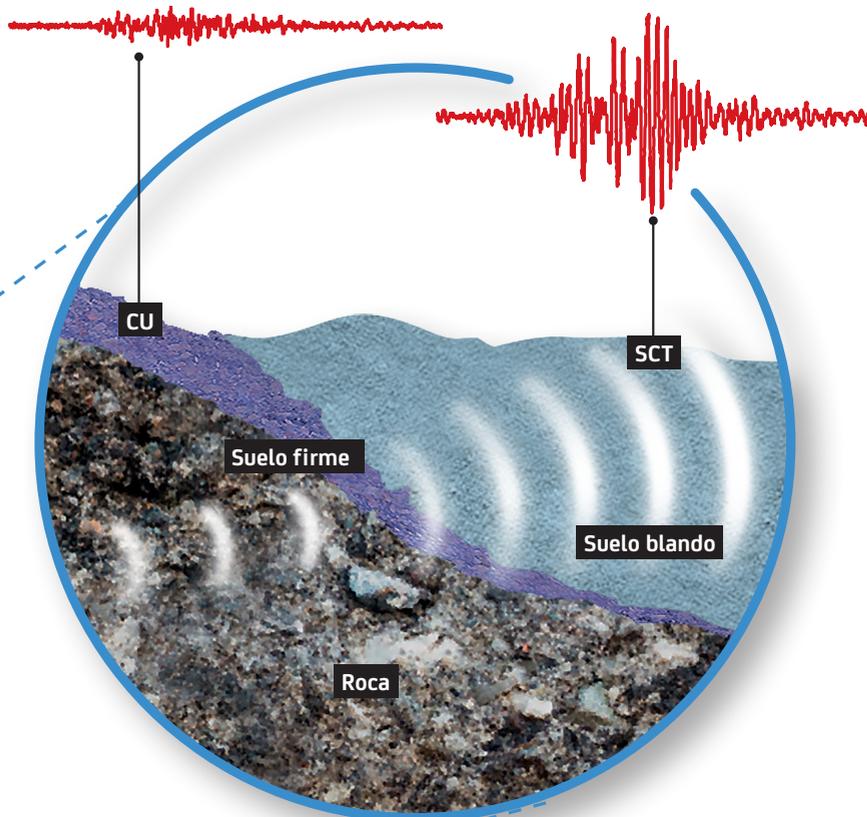
**SISMO DE 1985****8.0** Mw
Fuente USGS

El gran sismo de 1985, cuya ruptura se generó a casi 400 km de la Ciudad de México, evidenció una relación contundente entre las condiciones del suelo y la distribución de los daños en esa ciudad. Los registros del sismo en algunos sitios de la Ciudad de México marcaron un hito muy importante para la investigación y comprensión de los efectos del suelo en esta ciudad y en el mundo.

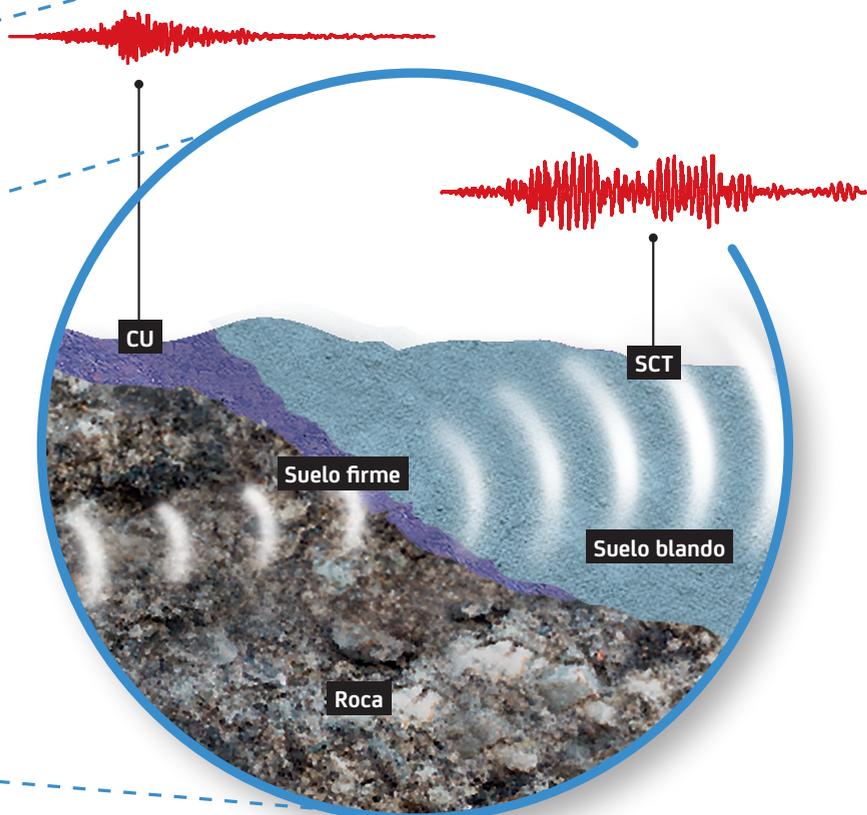
**SISMO DE 2017****7.1** Mw
Fuente USGS

El sismo del 19S de 2017 se originó a 120 km de la capital mexicana. Este sismo confirmó la importancia de los efectos de los suelos y mostró variaciones en las intensidades en diferentes zonas de la ciudad. Las diferencias en las intensidades y respuesta sísmica de las edificaciones en este sismo, con respecto a lo registrado en 1985, se debe a factores tales como:

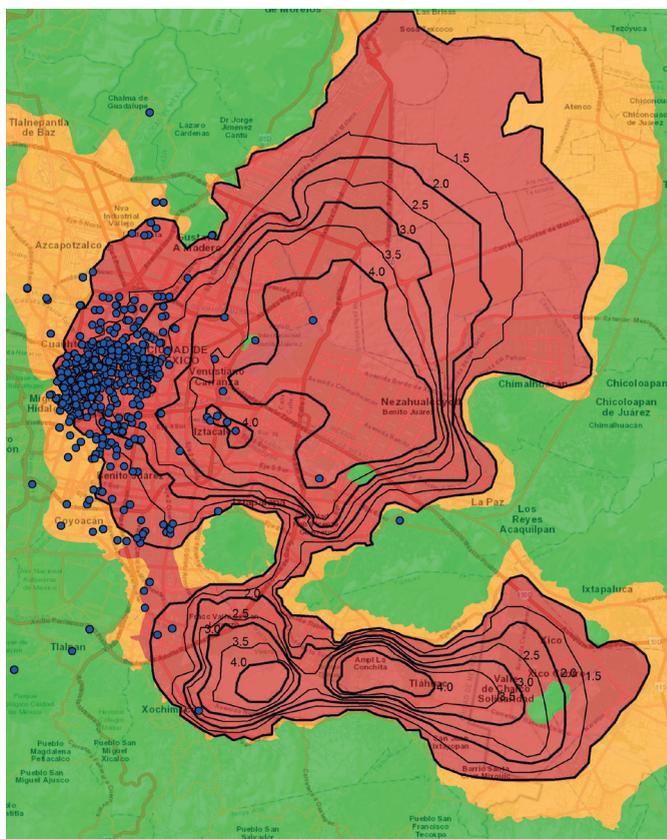
Mapa de daños del sismo de 1985 sobre zonificación sísmica de la Ciudad de México de 1976

- Zona I
- Zona II
- Zona III
- Períodos predominantes del suelo (s)
- Edificios con daños mayores y colapsos - sismo 19S de 1985

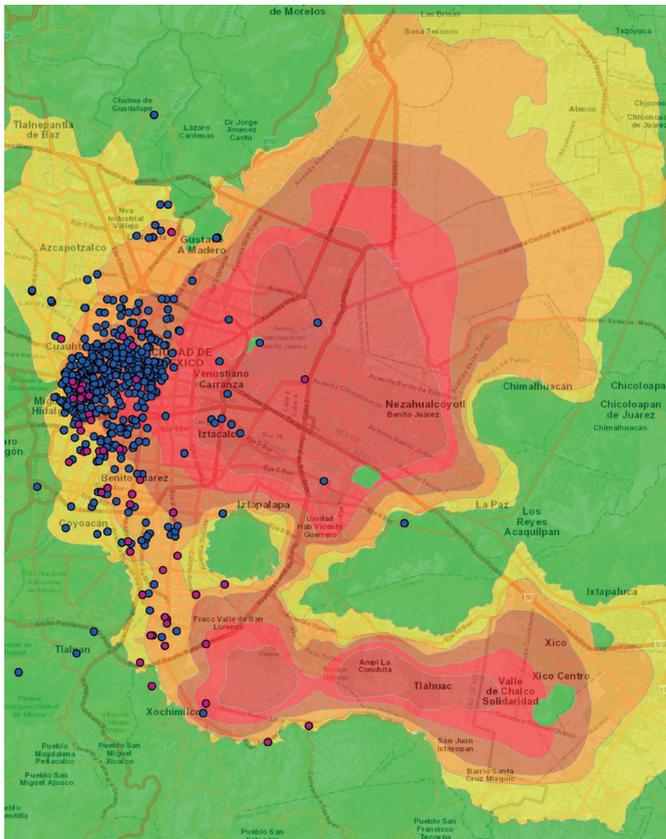
Mapa de daños de los sismos del 19S de 1985 y 2017 sobre zonificación sísmica de la Ciudad de México de 2004

| ● Zona I | ● Zona IIIb | ● Edificios con daños mayores y colapsos sismo 19S de 1985 |
| ● Zona II | ● Zona IIIc | ● Edificios con daños mayores y colapsos sismo 19S de 2017 |

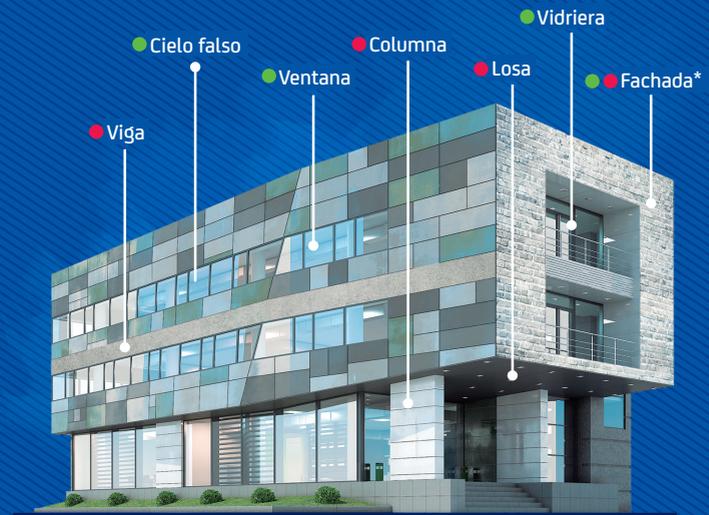
→ El levantamiento de información de campo realizado en la etapa 1 implica la identificación de los elementos estructurales y no estructurales de las edificaciones, así como la evaluación de los daños respectivos.

● Estructural ● No estructural

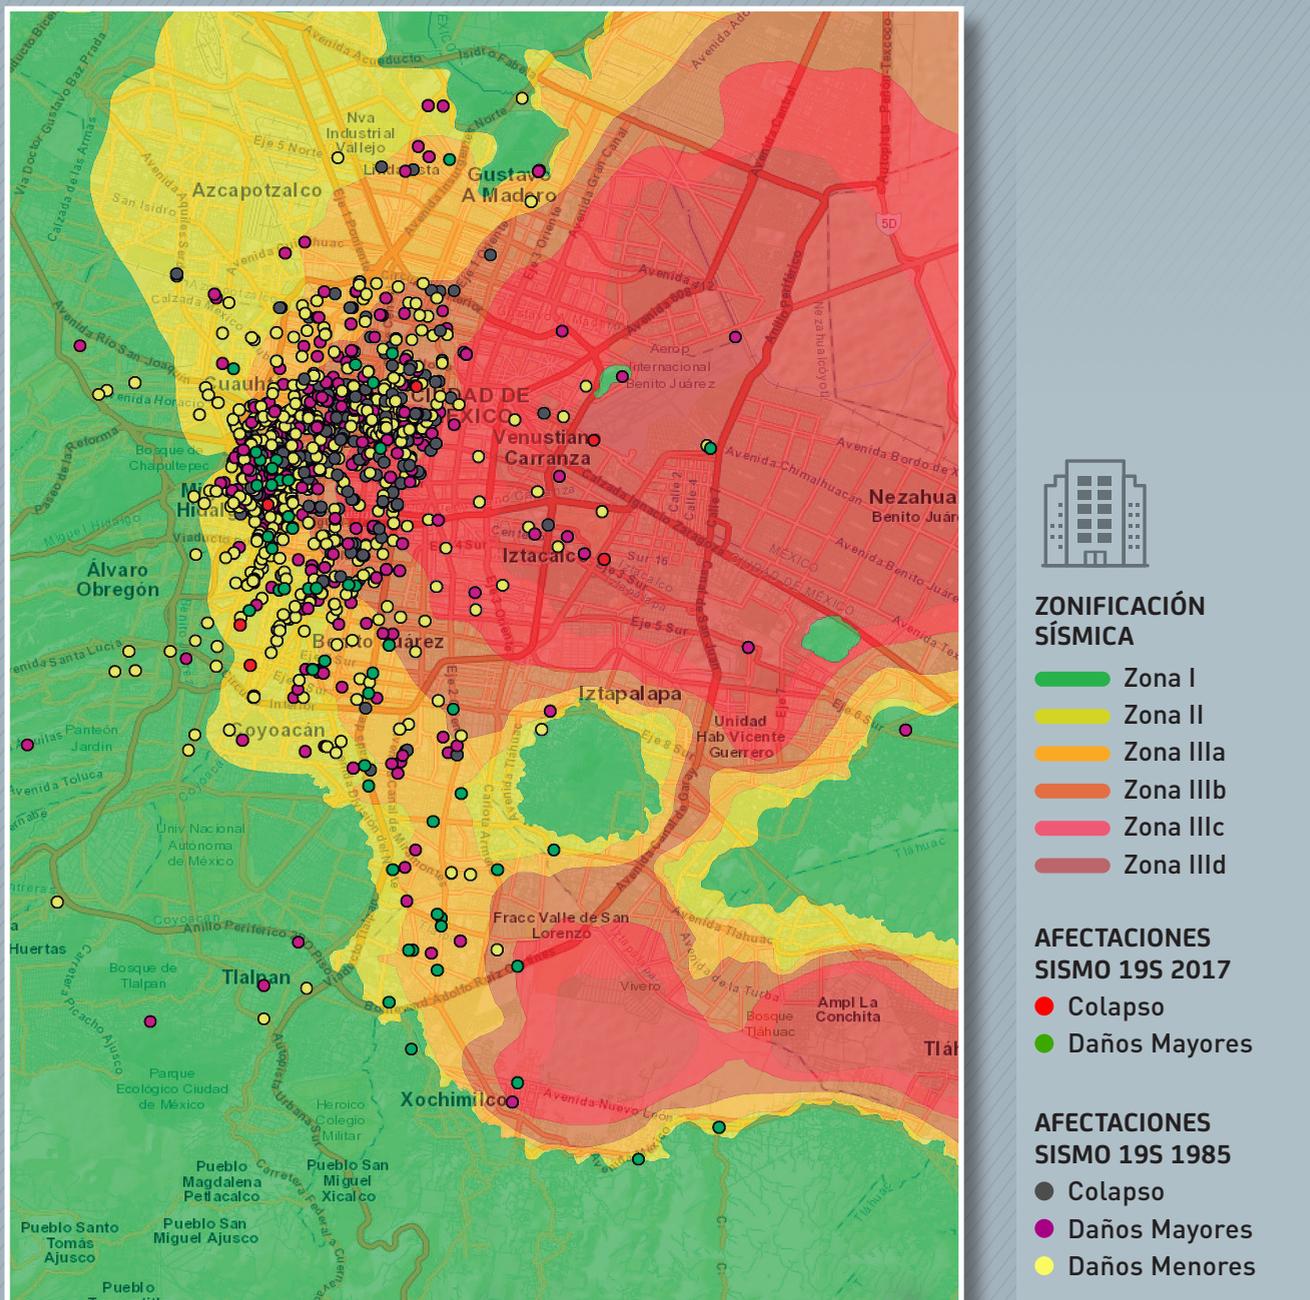
↓ Distribución de daños en edificaciones reportadas por fuentes oficiales, sismos del 19S de 1985 y 2017

La distribución de colapsos del 19S de 2017 reportada en el mapa colaborativo de las brigadas, indica que estos se concentraron en edificaciones de menos de 10 pisos, construidas antes de 1985, con tipologías de losa plana, albañilería y marcos de concreto reforzado. Si se comparara con el sismo del 19S de 1985, el 45% de los colapsos y daños severos se presentaron en edificaciones de marcos de concreto y sistemas de losa plana entre 6 y 10 niveles.

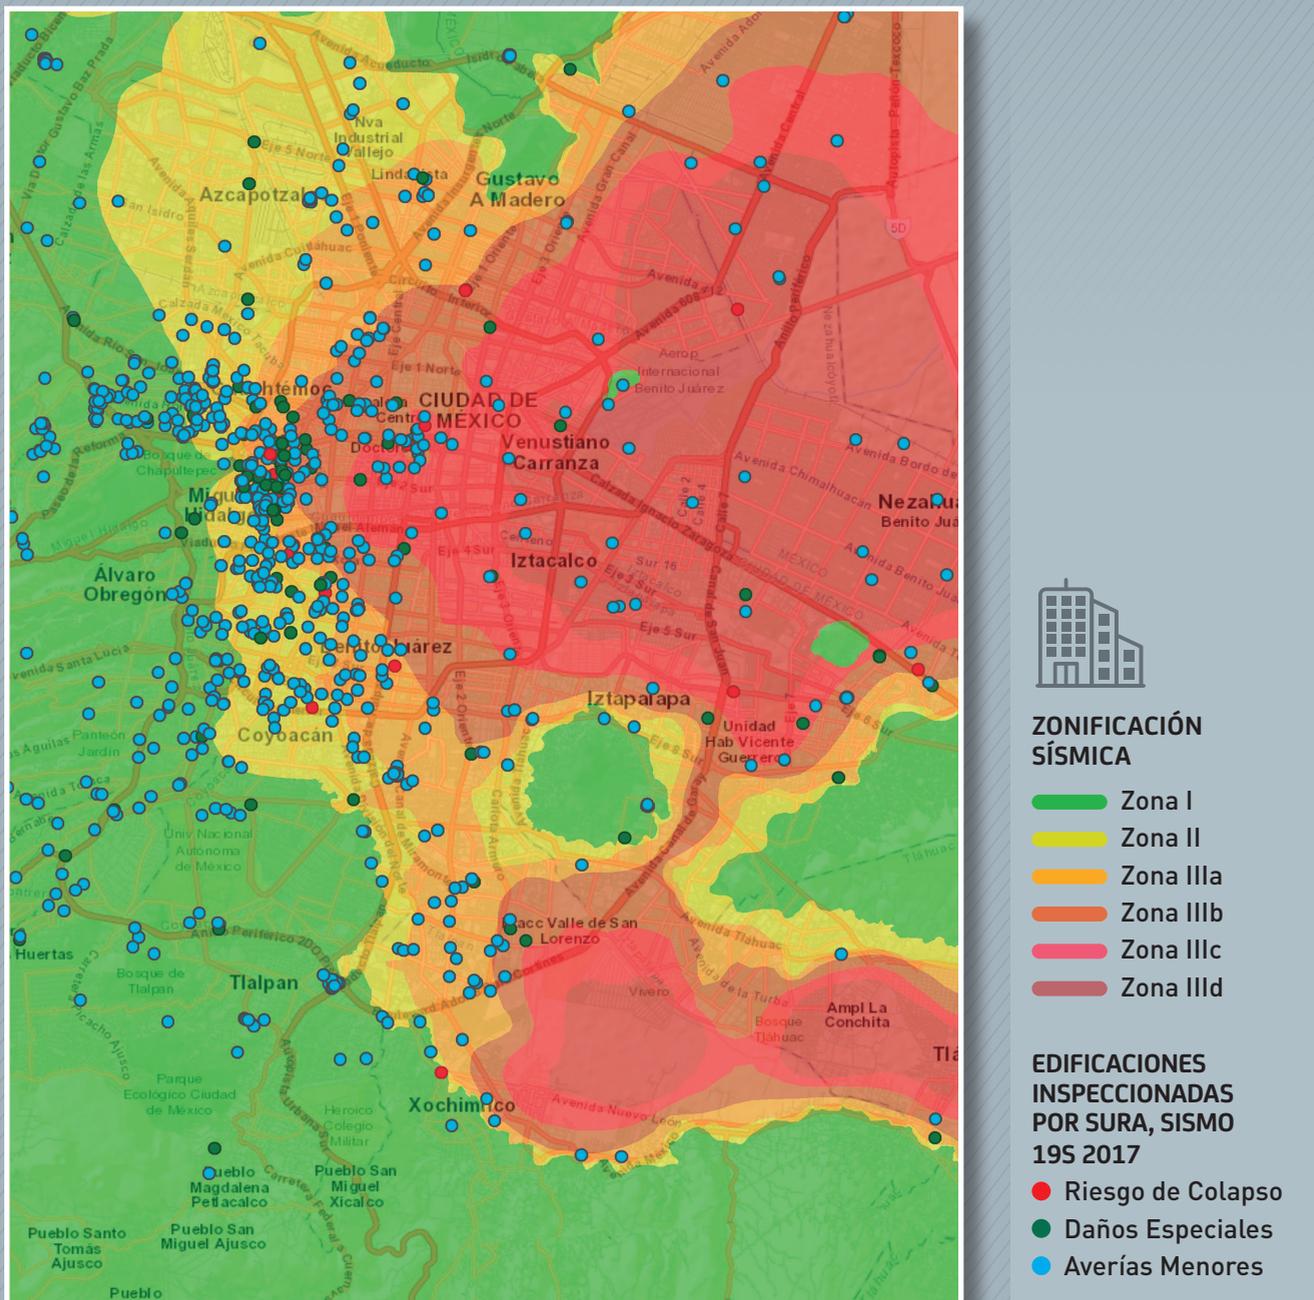
↓ Distribución de daños en edificaciones inspeccionadas por SURA, sismo del 19S de 2017

Del grupo de edificaciones inspeccionadas por SURA, 192 fueron clasificadas con daños especiales o riesgo de colapso, de las cuales el 65% se concentran en sistemas de albañilería, marcos de concreto reforzado (rellenos con muros no estructurales) y sistemas de losa plana de menos de 10 niveles. Adicionalmente, de este grupo de edificaciones se evidenció que la configuración irregular de las estructuras, tales como ubicación en esquina y piso débil, entre otras, tiene una marcada influencia en la generación de daños por sismo.

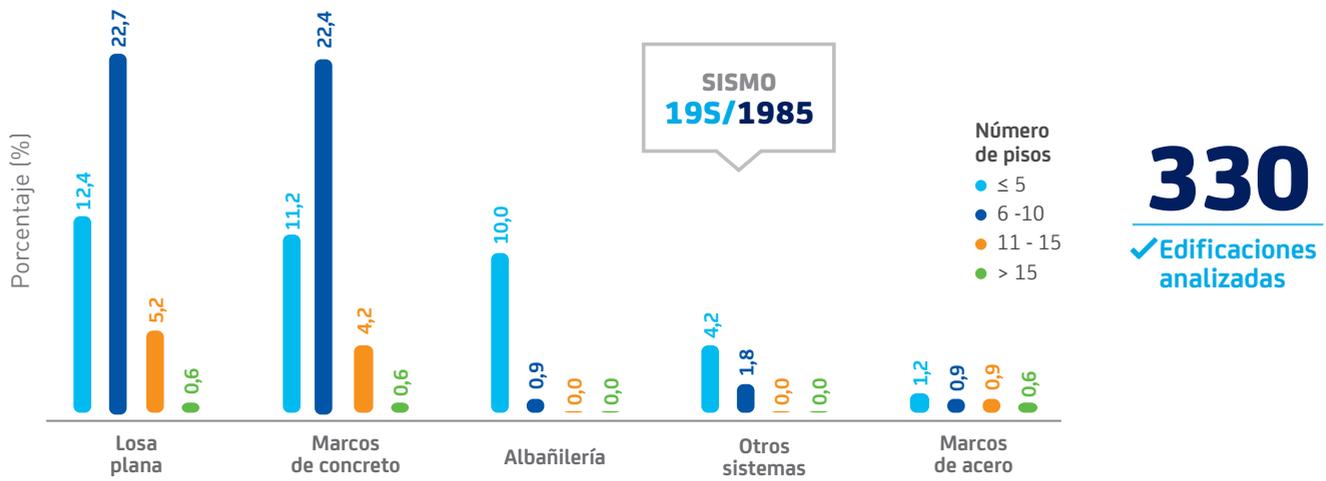
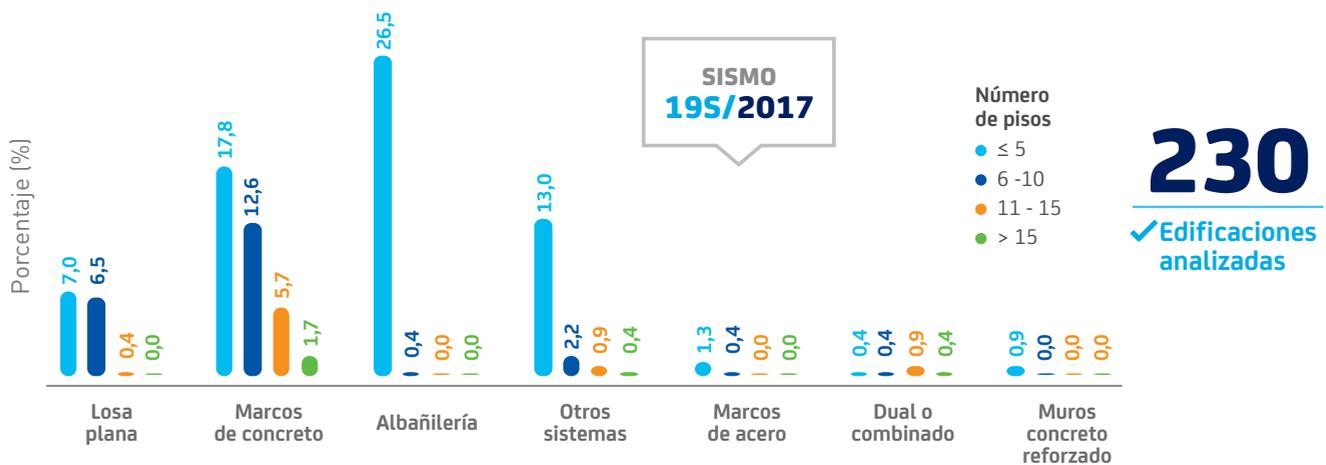
Edificaciones con daños mayores y colapsos, según tipología estructural y número de pisos

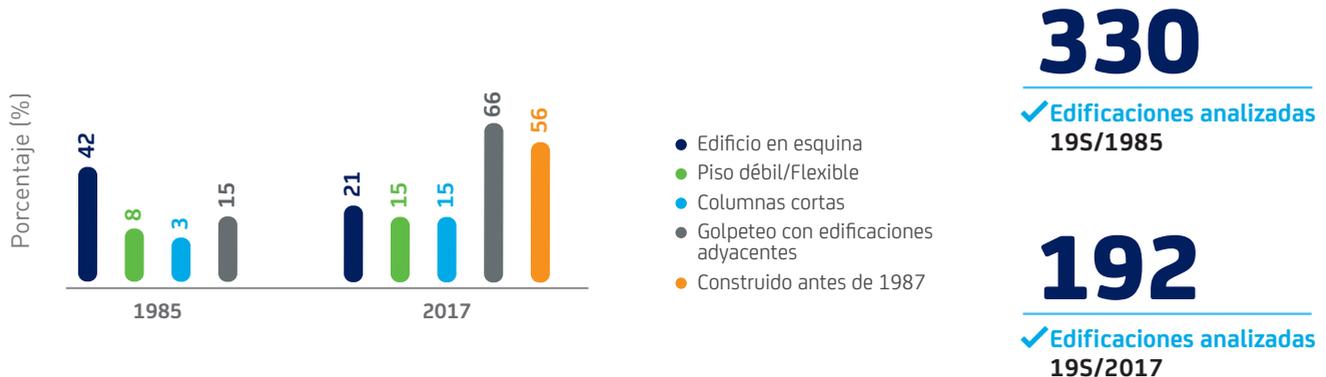
Características estructurales de las edificaciones con daños mayores y colapsos por sismo del 19S de 1985 y 2017

→ Una misma edificación de las analizadas puede tener ninguna, una o varias de estas características

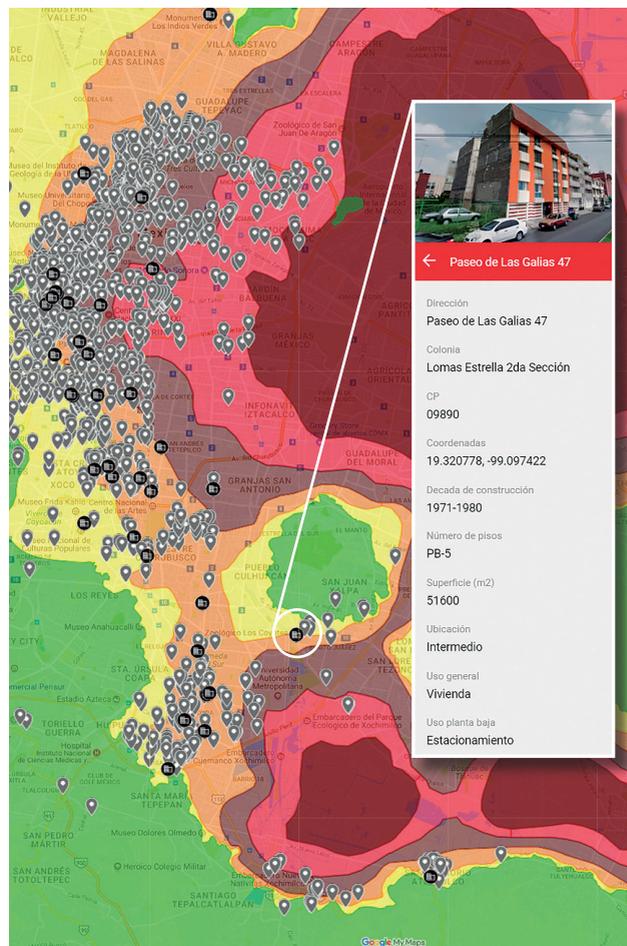
↓ **Mapa colaborativo con información recopilada por las brigadas de ingenieros civiles en la Ciudad de México**

Mapa enfocado en especialistas técnicos www.sismosmexico.org/mapas

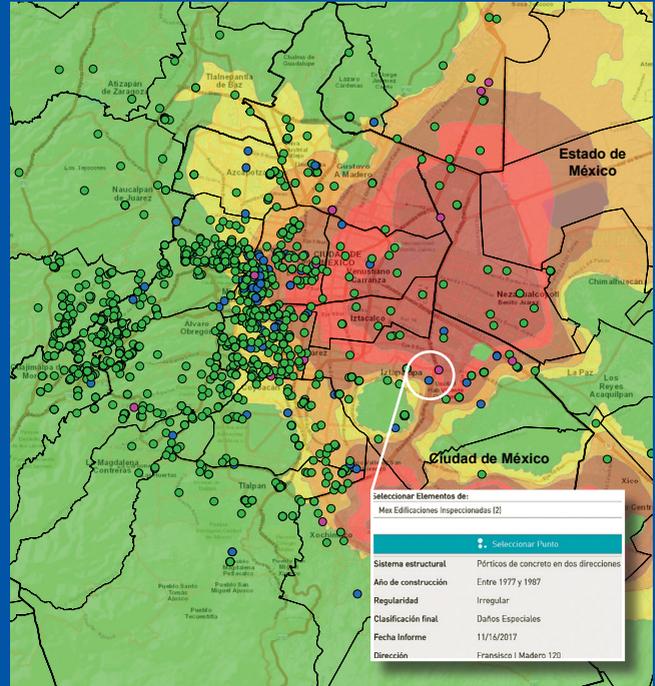
↓ Mapa de SURA con información recopilada por los ingenieros estructurales en la Ciudad de México

- Riesgo de colapso
- Daños especiales
- Averías menores

Mapa con clasificación de daños de edificaciones inspeccionadas por SURA - Tomado de la herramienta GeoSURA

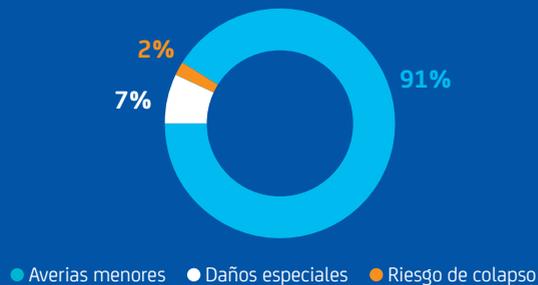
↓ Clasificación de daños - Edificaciones inspeccionadas por SURA

CLASIFICACIÓN	EDIFICACIONES
Averías menores	2.002
Daños especiales	157
Riesgo de colapso	35
TOTAL	2.194

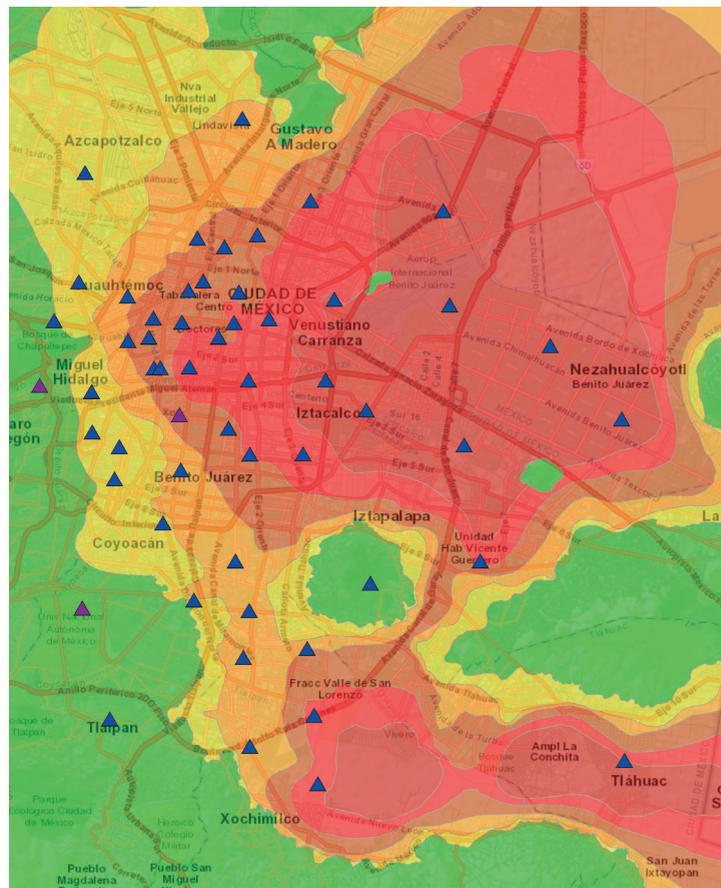
Zonificación Sísmica de la Ciudad de México para fines de diseño por sismo - NTC 2004

- ▲ Estaciones acelerográficas CIRES
- ▲ Estaciones acelerográficas IINGEN-UNAM
- Zona I
- Zona II
- Zona IIIa
- Zona IIIb
- Zona IIIc

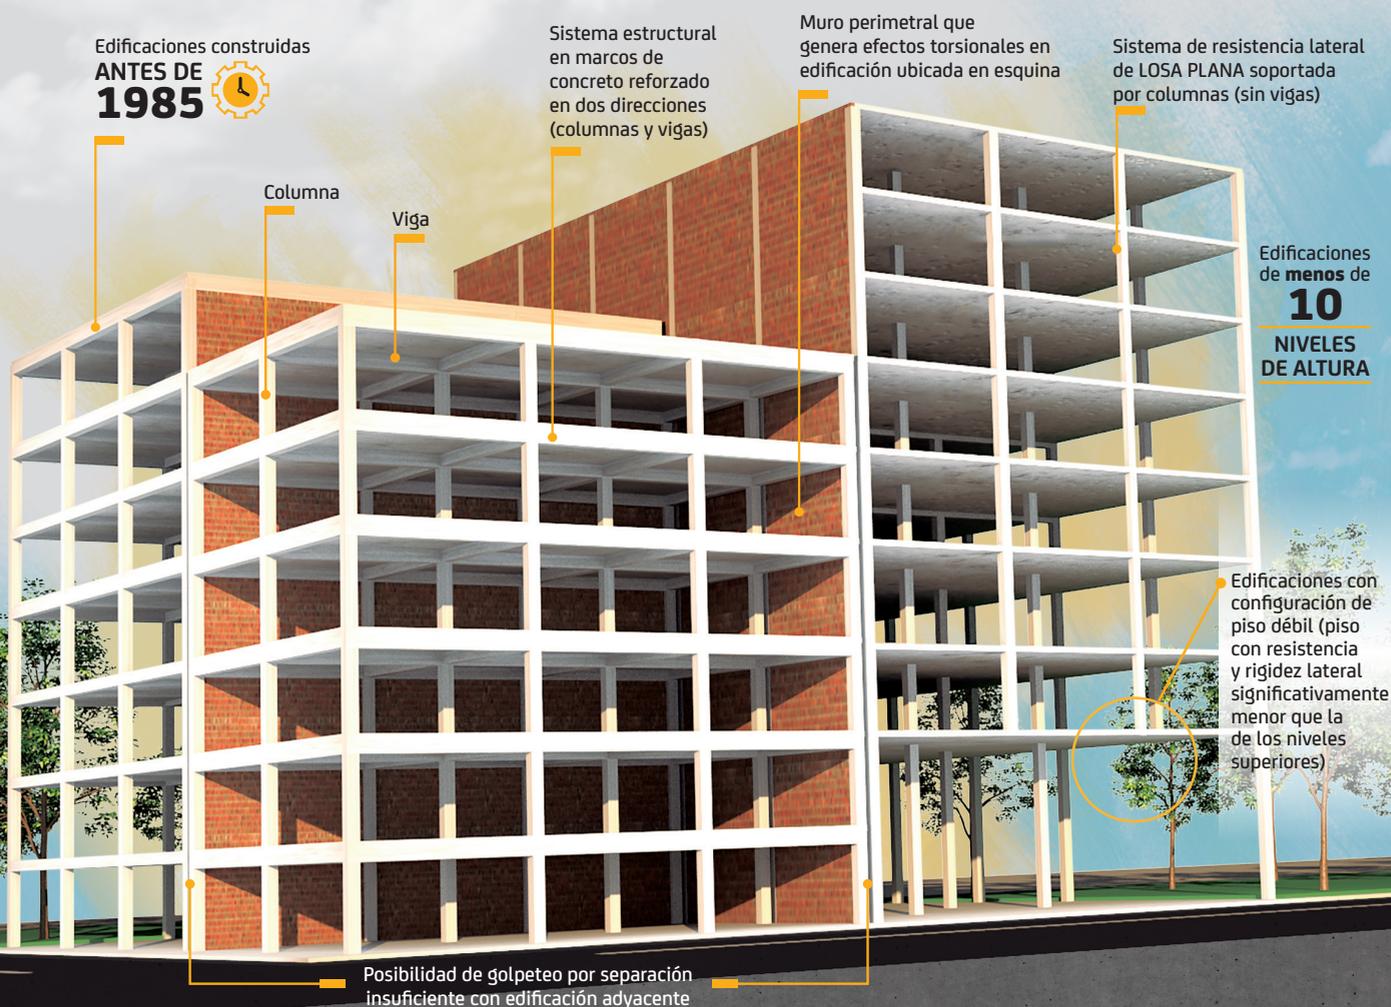
Características predominantes de las edificaciones que presentaron colapsos y daños severos en la Ciudad de México en el sismo del 19S de 2017
